# Bomvegtunnel på Europaveg 8 Tromsdalen – Ramfjord, Tromsø kommune

Konsekvensutredning, vurdering av naturmiljø

## NINA Minirapport 20 - 2003

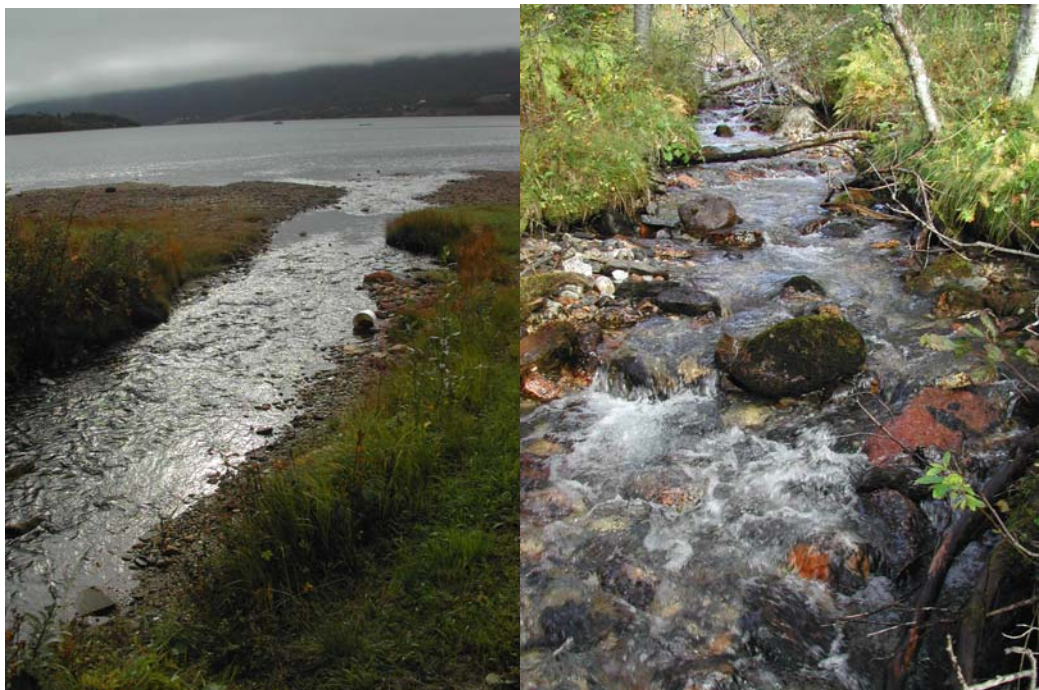
**Bilde 1-2. Nedre (venstre) og øvre deler (høyre) av Skjelelva**

Ved noenlunde god vannføring kan anadrom fisk teoretisk vandre ca 800 m opp i Skjelelva. Denne elva ble fisket i to soner; nedenfor E8 (ca 100 m, sone 1) og fra E8 og ca 600 m oppover elva (sone 2). Labbekken er meget liten, og tørker trolig mer og mindre ut i tørre perioder om sommeren. Denne bekken går i rør under E8 og direkte i havet. Et fall fra dette røret gjør at anadrom fisk ikke kan vandre opp i denne bekken. Kun de første 100 m ovenfor E8 i denne bekken ble el-fisket (sone 3).

Det ble kun fanget fisk i nedre deler av Skjelelva, totalt tre røyer (*Salvelinus alpinus*) (13-14 cm) og tre skrubber (*Platichthys flesus*) (4-5 cm) (Tabell 2). Øvre deler av Skjelelva var preget av ustabile bunnforhold, hvor mye av grusen tydelig hadde vært i bevegelse ved høy vannstand (Tabell 3). Dette gir dårlige oppvekst og gyteforhold, noe som ble bekreftet ved at det ikke ble fanget noe fisk på strekningen ovenfor E8. Det er ingen oppgangshindre i utløpet til sjøen for denne elva, men fisk kan bli hindret videre spredning oppover elva på grunn av høy

terskel i utløpet av røret som går under E8. Det er trolig ingen selvproduserende bestand av laksefisk i denne elva, og de røyene som ble fanget kan være avkom av feilvandret sjørøye fra andre vassdrag. Skrubbe gyter i havet men unge individer vandrer ofte opp i ferskvann (såkalt katadrom art). Denne arten kan derfor ikke regnes for å være en selvproduserende bestand i denne elva. Labbelva er trolig for lita og også ellers uegnet for fisk. Anadrom (sjøvandrende) laksefisk er også forhindret å vandre opp i denne.

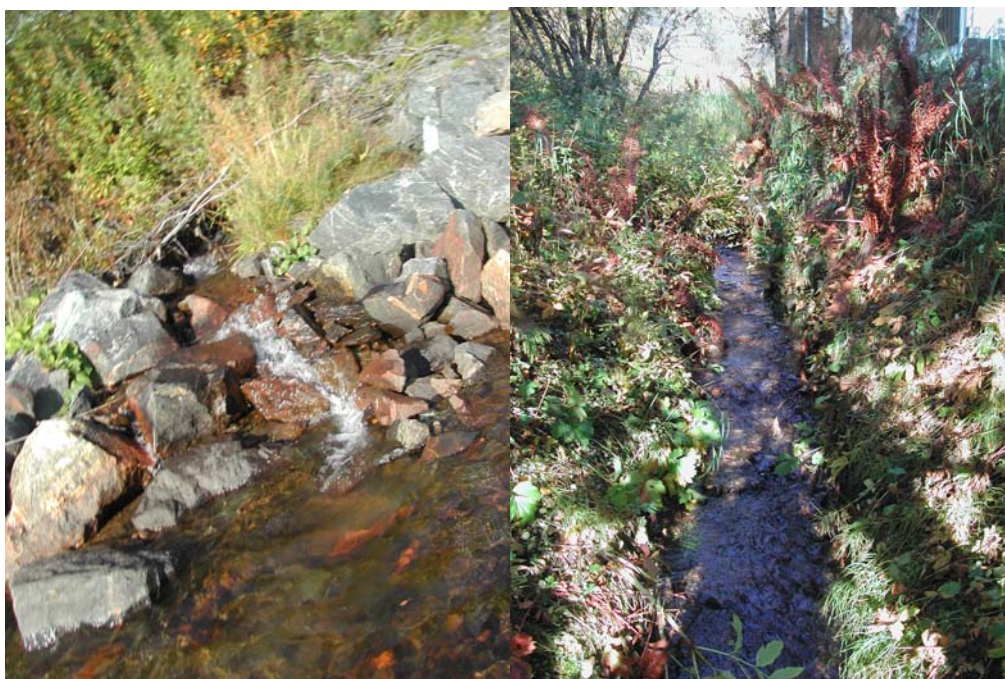
**Bilde 3-4. Nedre (venstre) og øvre deler (høyre) av Labbekken**
